## EVALUASI PURNA HUNI TERHADAP PENYEDIAAN FASILITAS NASABAH DI KANTOR BANK BNI KCP PARUNG

### *Evaluation Of Post-Occupancy On Provision Of Customer Facilities At BNI KCP Parung Office*

Maulina Dian.P<sup>1</sup>, Salsa Jelita<sup>2</sup>

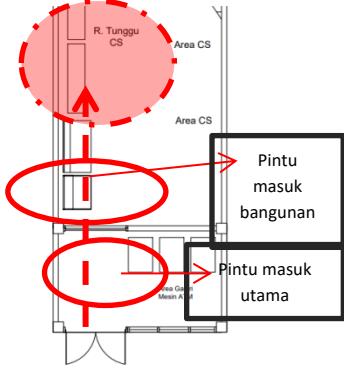
| 2 | R. Tunggu Area Customer Service | ✓ | | | <p>Mudah dicapai nasabah, karena dekat dengan pintu masuk utama dan pintu masuk ke ruangan berupa rolling door.</p> |

| Tabel 6. Hasil Aspek Kenyamanan Pencapaian Fasilitas Nasabah BNI KCP Parung | | | | | |
|---|---|---|---|---|---|
| 2 | R. Tunggu Area CS | | ✓ | | berdasarkan data pengamatan yang ada, ruang tunggu ini kurang cukup menampung nasabah di pagi hari sampai dengan siang hari saat nasabah sedang banyak berkunjung ke BNI KCP Parung.<br> |

Untuk itu perlu direkomendasikan adanya penambahan luas ruang tunggu dan aspek kenyamanan bangunan dan mempertahankan aspek kemudahan .

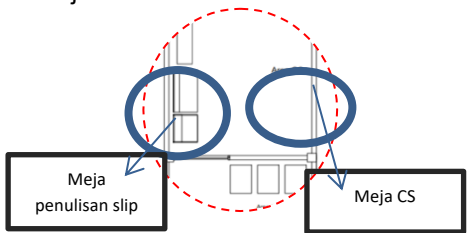
| 3 | Area Penulisan Slip Customer Service | ✓ | | | <p>Memudahkan nasabah melakukan kegiatan transaksinya, dekat dengan meja CS yang mana kegiatan menjadi lebih efisien.</p> |

| Tabel 6. Hasil Aspek Kenyamanan Pencapaian Fasilitas Nasabah BNI KCP Parung | | | | | |
|---|---|---|---|---|---|
| 3 | Area Penulisan Slip Customer Service | ✓ | | | Area penulisan slip di CS ini sudah cukup nyaman. Karena di area ini nasabah cenderung bersifat tidak berlama-lama, maka tidak banyak menimbulkan masalah kepadatan.<br> |
