## Analisis Kerugian Turbin Unit 4 PLTA Tes Akibat Disposisi *Guide Vane*

Penelitian ini bertujuan mengevaluasi pengaruh disposisi *guide vane* pada Turbin Francis di PLTA Tes, Kabupaten Lebong, Bengkulu. Disposisi *guide vane* berpotensi menurunkan efisiensi turbin, meningkatkan getaran, serta memicu kerugian finansial akibat hilangnya produksi energi listrik. Metode yang digunakan meliputi observasi lapangan, serta analisis data operasi dan pemeliharaan. Kehilangan energi dihitung dengan membandingkan performa turbin pada kondisi aktual dan saat terjadi disposisi. Hasil menunjukkan bahwa pada kondisi aktual, turbin Unit 4 menghasilkan daya rata-rata 3.820 kW dengan efisiensi sebesar 72%. Saat terjadi disposisi, unit harus dihentikan untuk perawatan. Sepanjang periode pengamatan, disposisi tercatat 12 kali dengan durasi penanganan rata-rata 30 menit per kejadian, sehingga menyebabkan kehilangan energi dan potensi pendapatan sebesar Rp 17,84 juta. Faktor pemicu utama meliputi masuknya material asing akibat kerusakan *trash rack*, gangguan pada mesin *racking*, serta terjadinya getaran. Penelitian ini menegaskan bahwa disposisi *guide vane* tidak hanya menurunkan keandalan turbin,

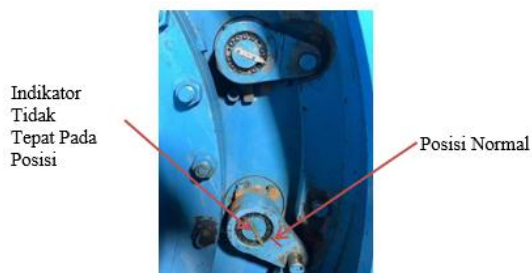
**Gambar 3.** Indikator *guide vane* menunjukkan pergeseran dari posisi normal.

*Guide vane* ketika tidak dalam kondisi normal (ketika terjadi disposisi) dengan ketika dalam kondisi normal dapat diketahui secara langsung melalui indikatornya dan pada layar *control room*. Ketika *guide vane* mengalami disposisi maka indikator akan menunjukkan pergeseran dari posisi normal seperti pada gambar 3. Hal ini juga dapat dilihat pada layar *control room* yang menunjukkan posisi circuit breaker *OFF* seperti pada gambar 4.

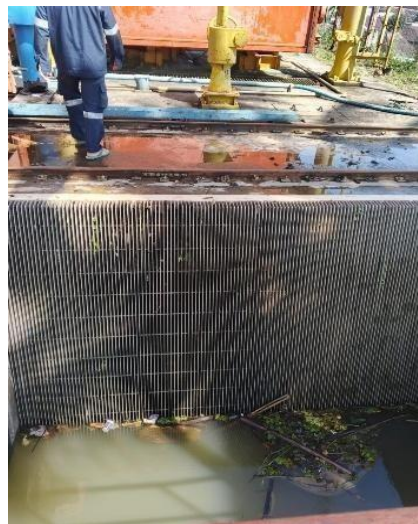
**Gambar 6.**

- a) Masuknya material asing seperti kayu, sampah, dan rumput akibat kerusakan *trash rack* di inlet, dapat menyebabkan kemacetan pada mekanisme pengaturan *guide vane*. Masuknya material tersebut ke dalam turbin PLTA dapat mengganggu kinerja dan menyebabkan kerusakan. Material ini lolos dari saringan (*trash rack*) di intake dan masuk ke saluran air menuju turbin.
- b) Kerusakan mesin *racking* dapat

Banyaknya sampah pada *trash rack*.

- b) Memperkuat fungsi *trash rack* dan mesin *racking* untuk mencegah masuknya material asing seperti sampah, kayu, dan rumput yang dapat menyebabkan kemacetan pada mekanisme *guide vane*.
- c) Pembersihan *intake* secara berkala juga perlu dilakukan untuk menjaga kelancaran aliran air ke turbin dan menjaga efisiensi turbin.

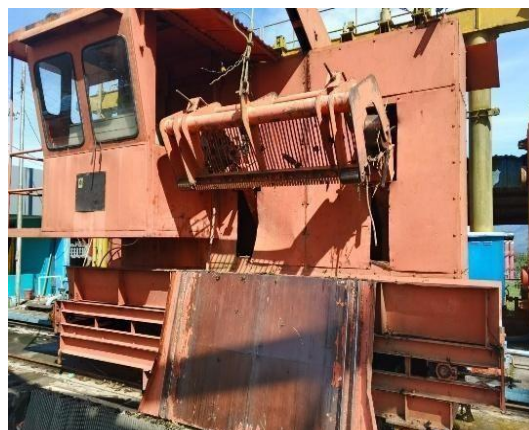
**Gambar 7.**

mempengaruhi kinerja *trash rack* dalam mengangkat sampah. Sampah yang terlalu banyak dan menumpuk dapat mengganggu aliran air ke turbin menjadi kurang optimal sehingga dapat menurunkan efisiensi dari turbin dalam memproduksi energi listrik.

Mesin racking untuk mengangkat sampah.
